TNO-rapport PML 1996-A98

## Arbo-onderzoek kruitkisten

#### TNO Prins Maurits Laboratorium

februari 1997

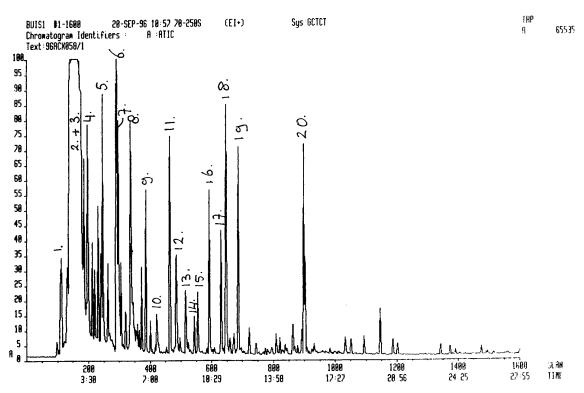
In bijlage A wordt het gaschromatogram getoond van de organische verbindingen na thermodesorptie van de Tenaxbuis bemonsterd uit de kruitkist EMZ 81-5. Het chromatogram is representatief voor de chromatogrammen van de Tenaxbuizen bemonsterd uit kruitkisten EMZ 77-2 en EMZ 82-3. De intensiteit van de pieken in het chromatogram afkomstig van de kruitkisten EMZ 77-2 en EMZ 82-3 was lager. In tabel A.1 van bijlage A worden de belangrijkste geïdentificeerde organische verbindingen vermeld. Tevens staat in de tabel het pieknummer uit het chromatogram met de overeenkomende verbinding vermeld. Van die verbindingen welke een MAC-waarde bezitten werd zowel de MAC-waarde als een geschatte concentratie gegeven. De schatting van de concentratie was gebaseerd op de piekintensiteit in het chromatogram.

De verbindingen diethylether en ethanol vielen in het chromatogram samen. Hierdoor heeft de geschatte concentratie een onzekerheid van een factor 2.

Figuur A.1: Het chromatogram uit de kruitkist EMZ 81-5 is representatief voor de organische verbindingen uit kruitkisten EMZ 77-2 en EMZ 82-3.
